Une maison antique à 'Amrah (Syrie du Sud) de Melchior de Vogüé à nos jours

Philippe Bodo et Pascale Clauss-Balty

UNE MAISON ANTIQUE À ‘AMRAH (SYRIE DU SUD) DE MELCHIOR DE VOGÜÉ À NOS JOURS

Philippe BODO
architecte DPLG
Pascale CLAUSS-BALTY
Université Paris X Nanterre
UMR 7041 Archéologie et Sciences de l'Antiquité

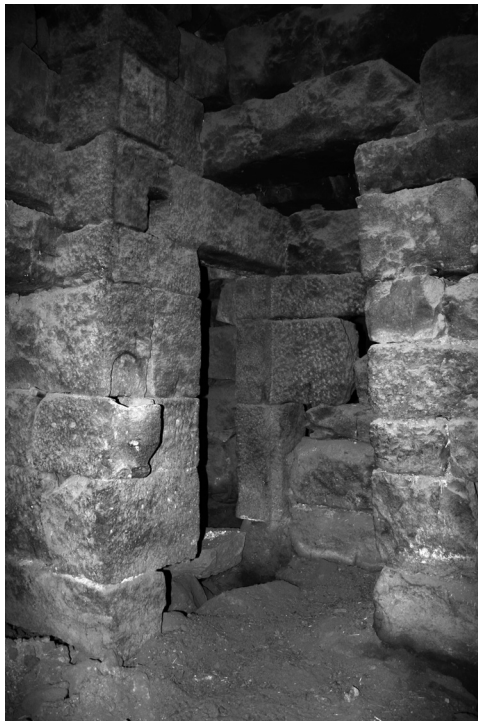
Figure 1. Petit vase à côté de l'entrée d'un réduit dans le beyt al-'Awamid à 'Amrah
© M. Balty.

souvent équipé d'une sorte de petit vase, au dessus légèrement concave, formant une protubérance sur la face visible d'un des blocs du montant du chambranle, à 1 m ou 1,50 m du sol (**fig. 1**). Dans le beyt 'Amer, exceptionnellement, ces petits récipients ne sont pas à l'intérieur des pièces, sur l'encadrement de porte du réduit, mais à l'extérieur. Celui qui est en relation avec le réduit de la pièce 003 se trouve sur la paroi ouest du couloir 017b ; celui de la salle 021 était en façade (**pl. 14**), à côté de l'entrée de la tour 007 ; et celui de la pièce à alcôve 005 est encore visible dans la salle 006, tout à côté de la porte de communication. On ne peut plus l'observer dans le beyt 'Amer, en raison des réfections modernes, mais le petit récipient est d'ordinaire en saillie sur la face visible d'un bloc, qui a été évidé pour former un petit bassin de 20 x 40 cm de côté environ et une quinzaine de centimètres de profondeur, un fin conduit reliant le vase au bassin situé à l'intérieur du réduit (**fig. 2**). L'emplacement du débouché du petit canal dans le bassin indique le sens d'écoulement du liquide, du vase vers le bassin et non l'inverse. Ainsi, le petit récipient extérieur n'est pas un *colymbion*³⁹ alimenté par le bassin situé à l'arrière ; c'est, au contraire, le bassin qui est rempli au moyen du vase. Ces bassins font penser à de petits lavabos, installés dans de minuscules pièces ; curieusement, l'entrée est toujours basse et il faut se baisser pour y pénétrer ; en revanche, l'espace intérieur est toujours suffisamment haut pour qu'on puisse s'y tenir debout⁴⁰. Dans le beyt 'Amer les vases sont situés dans des endroits inhabituels, peut-être pour les rendre plus accessibles au personnel de service qui pouvait ainsi remplir d'eau les petits "lavabos" sans pénétrer dans les pièces correspondantes. Ainsi était-il possible de se laver les mains à l'entrée de l'*æcus minor*, qui servait peut-être de bureau au maître de maison, et dans les deux pièces à alcôve de la partie privée qui étaient probablement de salons.

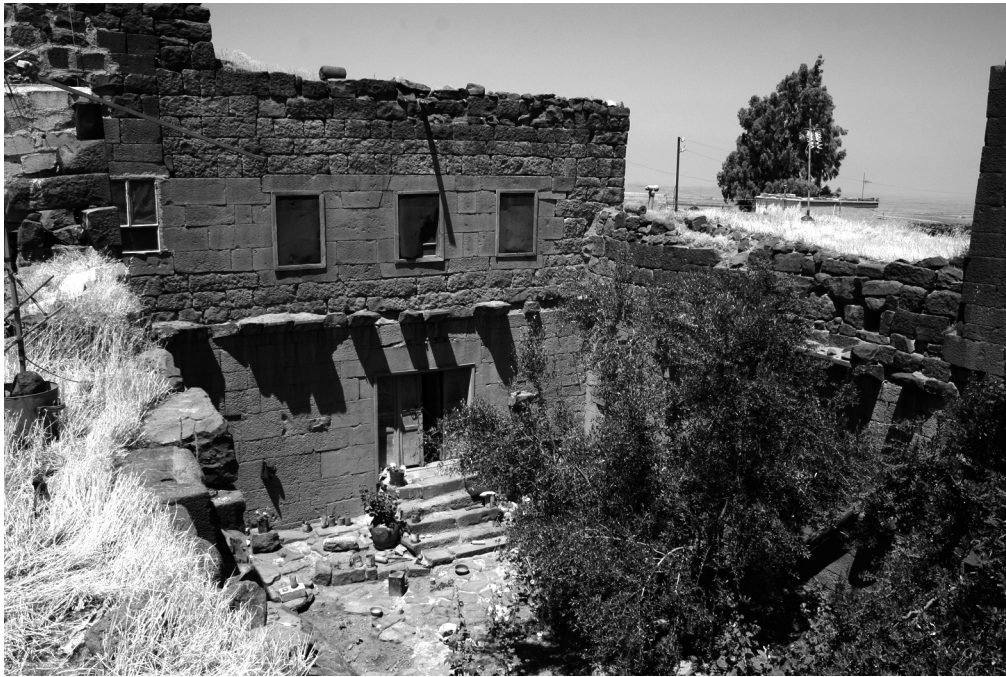
Planche 3a : façade sur cour du bâtiment ouest abritant l'*æcus maior* © M. Balty.

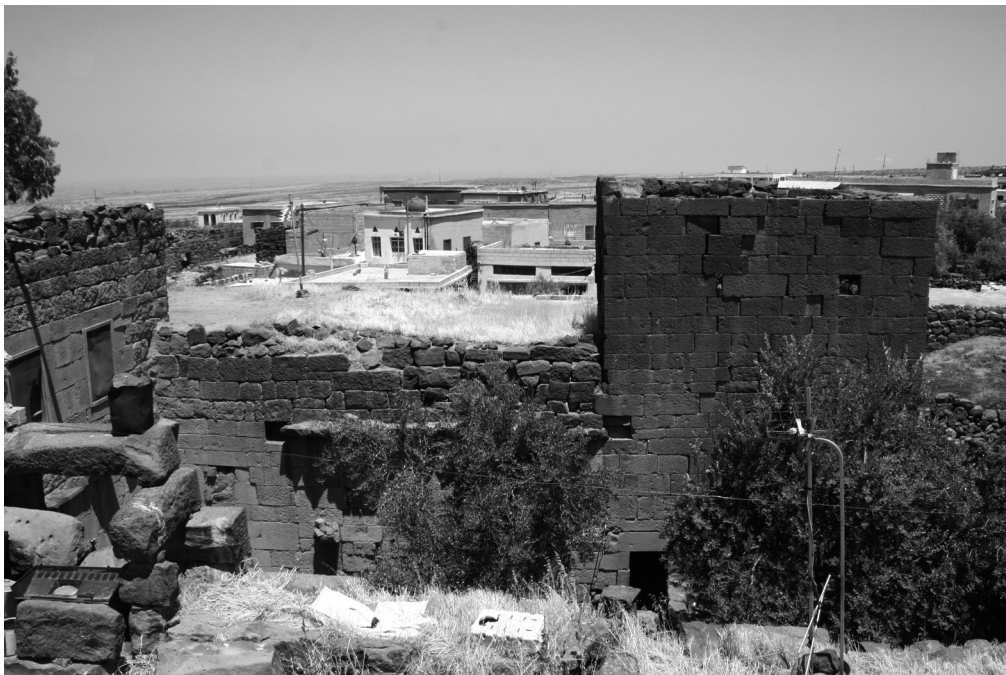
Planche 3b : façade sur cour du bâtiment nord avec sa tour © M. Balty.

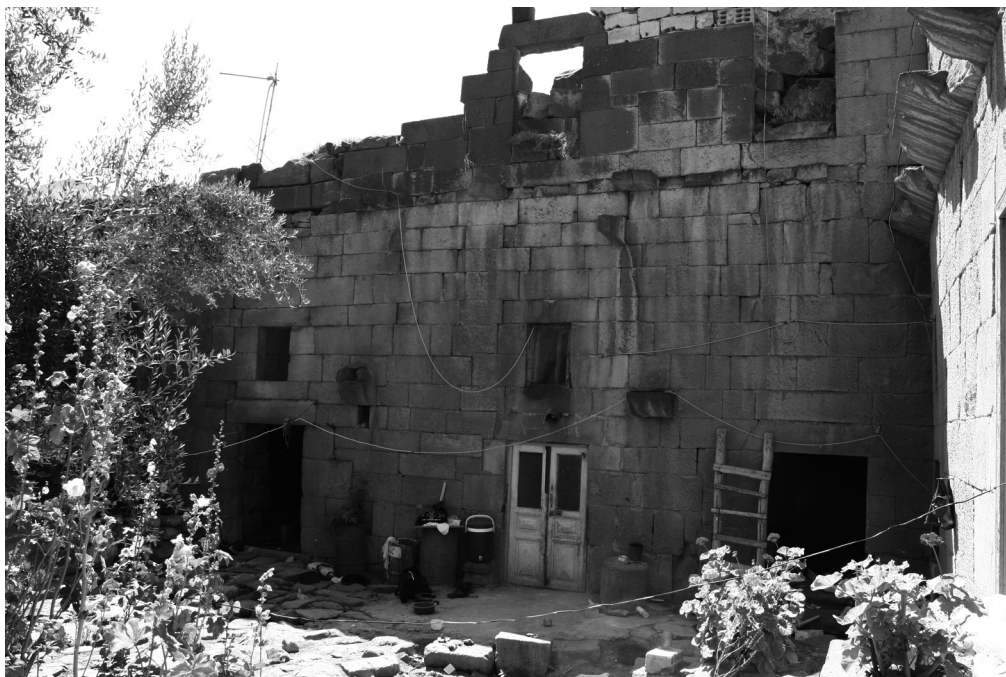
Planche 4a : façade sur cour du bâtiment sud © M. Balty.

Ce bâtiment sud était le seul à posséder un second niveau, pour lequel suffisamment d'éléments subsistent pour en restituer l'agencement (**pl. 4a**). Trois pièces, équipées de portes en façade et accessibles par une coursive, reprenaient les dispositions du rez-de-chaussée (pièces 206, 205 et 217). L'espace 217, de seulement 1,80 m de large, devait être un corridor et desservir une salle plus vaste, installée au-dessus des pièces 003, 004 et 117a. La couverture de cette dernière était supportée par un arc qui prenait appui sur le mur du niveau inférieur, et une fenêtre, conservée en façade, pourvoyait à l'éclairage. Une assise continue de dalles, brisées au nu de la façade, est tout ce qu'il reste de la coursive qui desservait ce niveau supérieur. On devait y accéder par un escalier dont les marches étaient engagées dans la maçonnerie du mur de clôture de la cour. En façade des ailes ouest et nord, et à peu près à la hauteur de la coursive sud, ce sont des rangées de corbeaux en sifflet que l'on peut observer (**pl. 3a et b**). Celles-ci correspondent à la couverture d'un portique à colonnes, dont la fonction était non pas de fournir un accès à l'étage, mais d'abriter du soleil ou des intempéries les entrées des salles situées dessous.

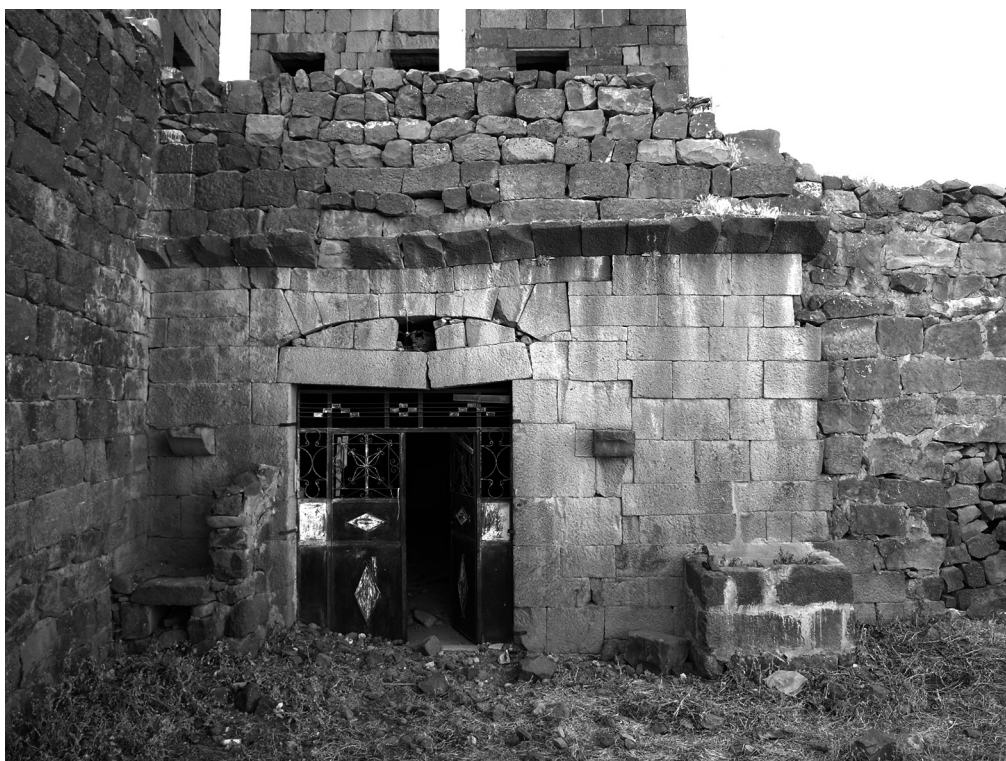
Planche 4b : façade des écuries © M. Balty.

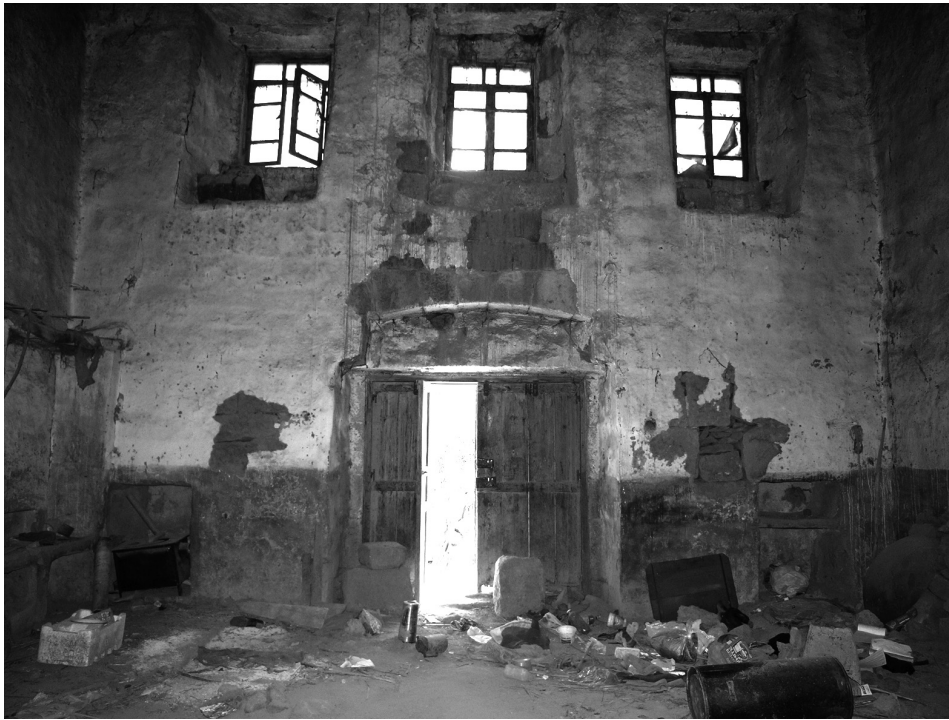
Planche 5a : état actuel de l'*æcus maior* (002) avec sa large entrée surmontée de trois grandes fenêtres © M. Balty.

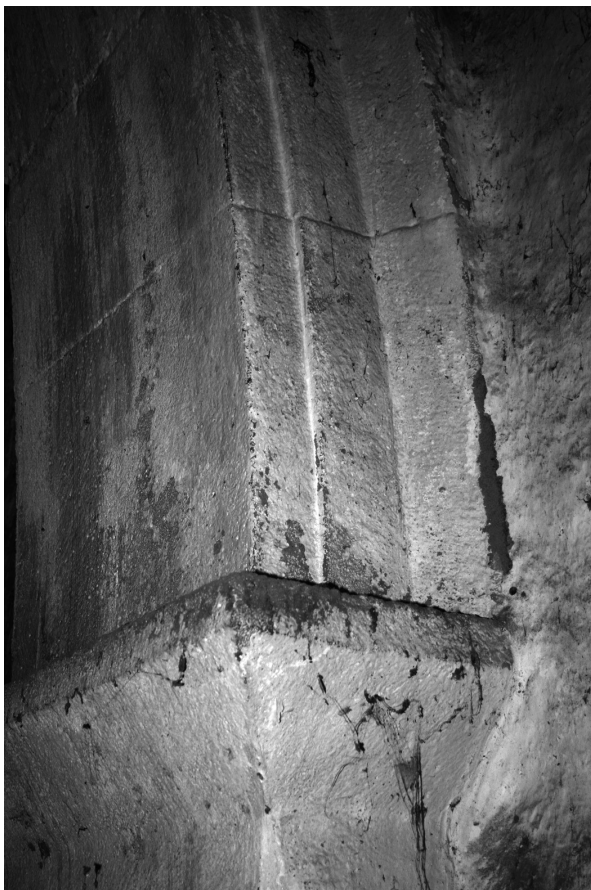
Planche 5b : détail de la moulure de l'arc de l'*æcus maior* (002) © M. Balty.

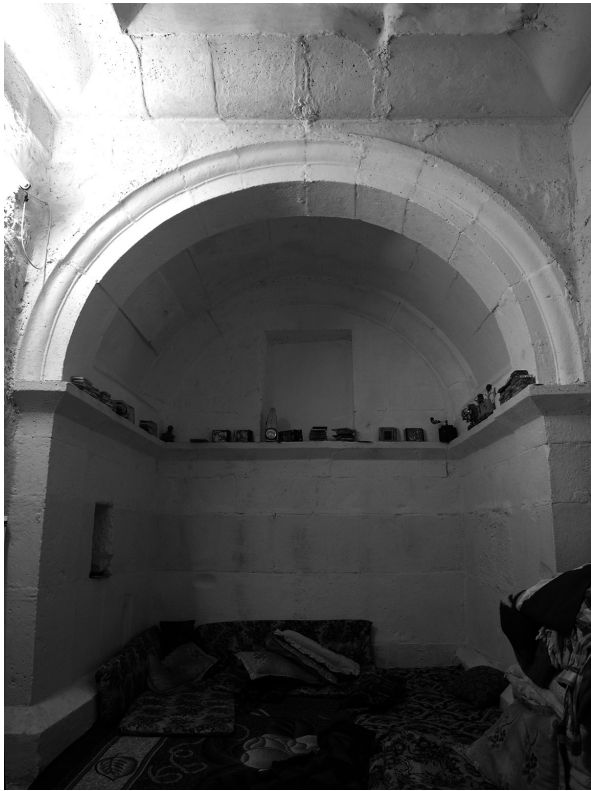
Planche 6a : l'alcôve de la pièce 004 © M. Balty.

La salle à arc 002 et les pièces attenantes formaient l'unité majeure de la maison, à laquelle s'ajoutait un autre ensemble, situé au rez-de-chaussée de l'aile méridionale. Il s'agit d'une pièce à alcôve (005) et d'une salle à arc (006) accessibles de plain-pied depuis la cour et qui communiquaient entre elles (**pl. 8 et 9**). La pièce à alcôve a été construite un peu en biais car le beyt 'Amer a été adossé à une bâtisse plus ancienne. La salle à arc est très endommagée, en raison d'un agrandissement qui a engendré la démolition de son mur oriental. Ses dimensions originales étaient d'environ 4,60 x 4,80 m de côté pour une hauteur de 4,30 m, ce qui est nettement inférieur aux dimensions de la salle 002. Plusieurs autres détails attestent un moindre statut : une petite entrée de 1,17 m de large et seulement 1,76 m de haut, l'absence de fenêtre autre que l'étroite imposte au-dessus de la porte, un arc non mouluré, et les dalles du plafond reposant sur des corbeaux simplement taillés en sifflet. Il suffisait de franchir la porte de communication, côté ouest, pour pénétrer dans la pièce à alcôve, plus petite que 004, mais semblable par son décor, à l'exception de la niche, située sur le mur de fond, qui est ici en cul-de-four (**pl. 6a et 6b**).

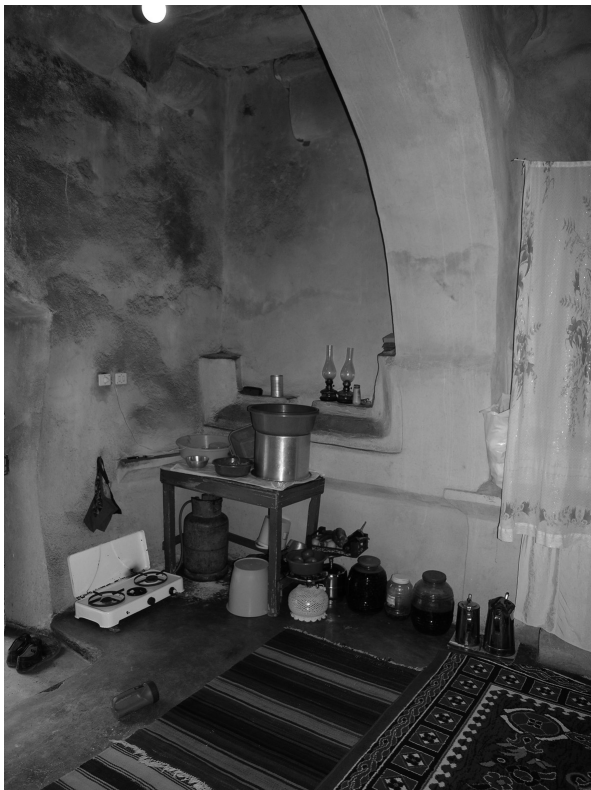
Planche 6c : vestiges de l'alcôve de la salle 019
© M. Balty.

Au nord, les salles 019 et 020 étaient toutes deux de dimensions similaires, mais d'aspect différent (**pl. 8 et 9**). La plus occidentale était équipée d'une alcôve (**pl. 6c**)¹⁰, tandis que l'autre était couverte d'un plafond de dalles de basalte reposant sur des corbeaux en doucine droite formant un caisson de part et d'autre de l'arc. L'aile nord comportait une troisième salle de taille semblable (021), accessible uniquement depuis la cour, mais il ne reste rien de sa couverture originale. Sa seule particularité est une sorte de réduit, aménagé dans l'épaisseur du mur, à côté de l'entrée sur cour, comme on en rencontre fréquemment dans les maisons de Syrie du Sud.

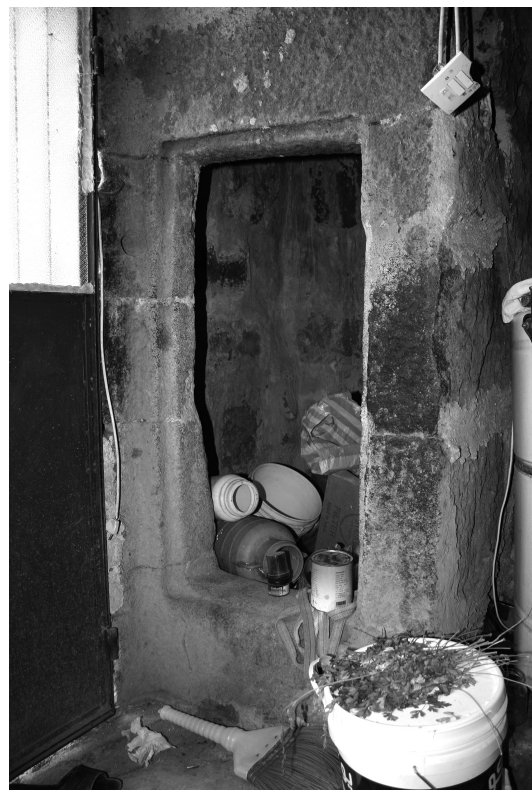
Planche 6d : le réduit de la pièce 003
© M. Balty.

Côté sud, la salle à arc 002 était en relation avec une pièce de petites dimensions (003), également en contrebas de plus d'un mètre. Il s'agissait d'une sorte de sas auquel on pouvait aussi accéder depuis la cour, mais qui était un passage obligé pour pénétrer dans la pièce à alcôve 004, à nouveau surélevée comme la salle 002 (**pl. 10 et 11**). Cette pièce 003, d'à peine 3,50 x 2,70 m de côté, est couverte de dalles ravalées et juxtaposées reposant sur des corbeaux en sifflet et compte un réduit comparable à celui de la salle 021 (**pl. 6d**).

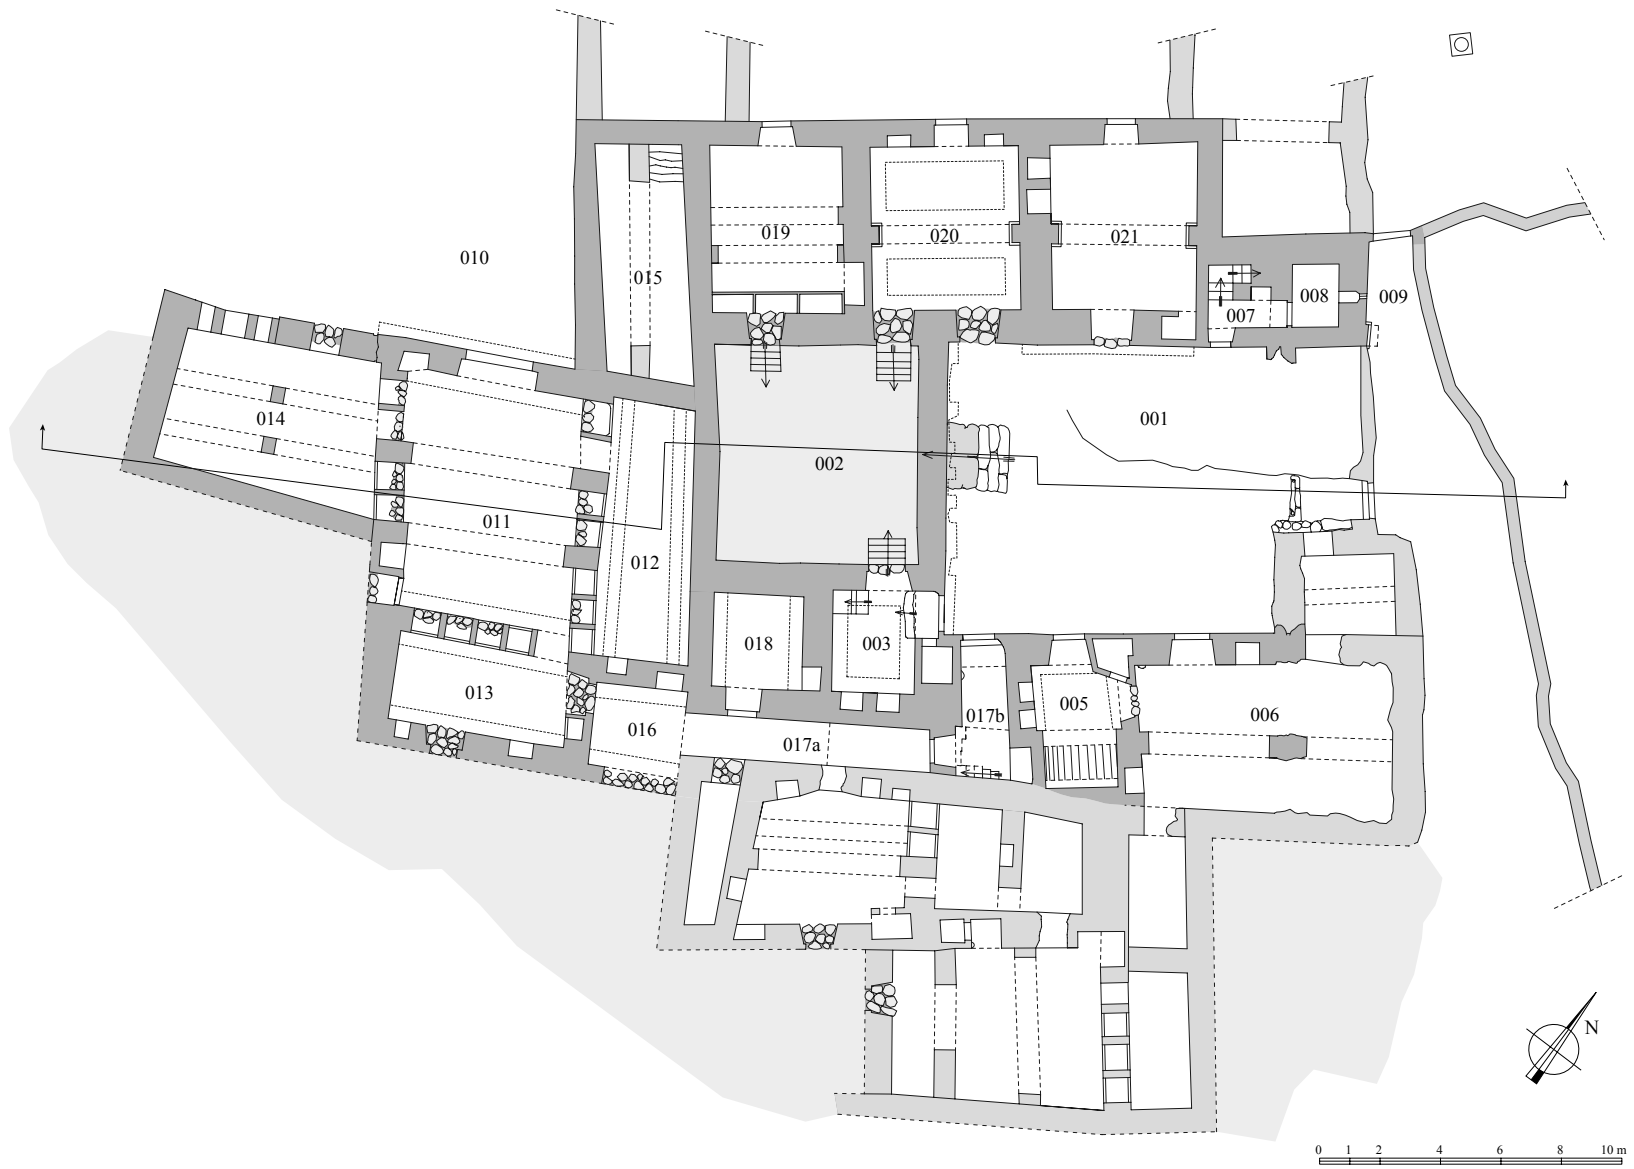
Planche 8 : plan de l'état actuel du beyt 'Amer : en blanc, les espaces de rez-de-chaussée, en gris, le niveau surélevé © Ph. Bodo, mission 2007.

Le beyt ‘Akel ‘Amer occupe une superficie totale de 840 m² et constituait l’une des habitations antiques les plus imposantes du village de ‘Amrah, où certaines autres ne présentaient qu’une superficie de 300 à 400 m² (**pl. 1b**). Cependant, si on la compare aux anciennes demeures de la Batanée ⁴, elle peut paraître petite, la taille de ces dernières étant fréquemment supérieure à 1 000 m². La beyt ‘Akel ‘Amer comprend deux parties nettement distinctes, ce qui est contraire à l’agencement habituel des maisons antiques de Syrie du Sud. En effet, il était d’usage d’installer autour d’une même cour les pièces et salles de réception, celles réservées à la vie privée, ainsi que les espaces voués aux activités économiques et aux animaux. Ici, les bâtiments abritant les pièces de vie et de réception sont organisés autour d’une cour, tandis que le bâtiment réservé aux animaux a été relégué à l’arrière et équipé d’un accès indépendant (**pl. 8-9**).

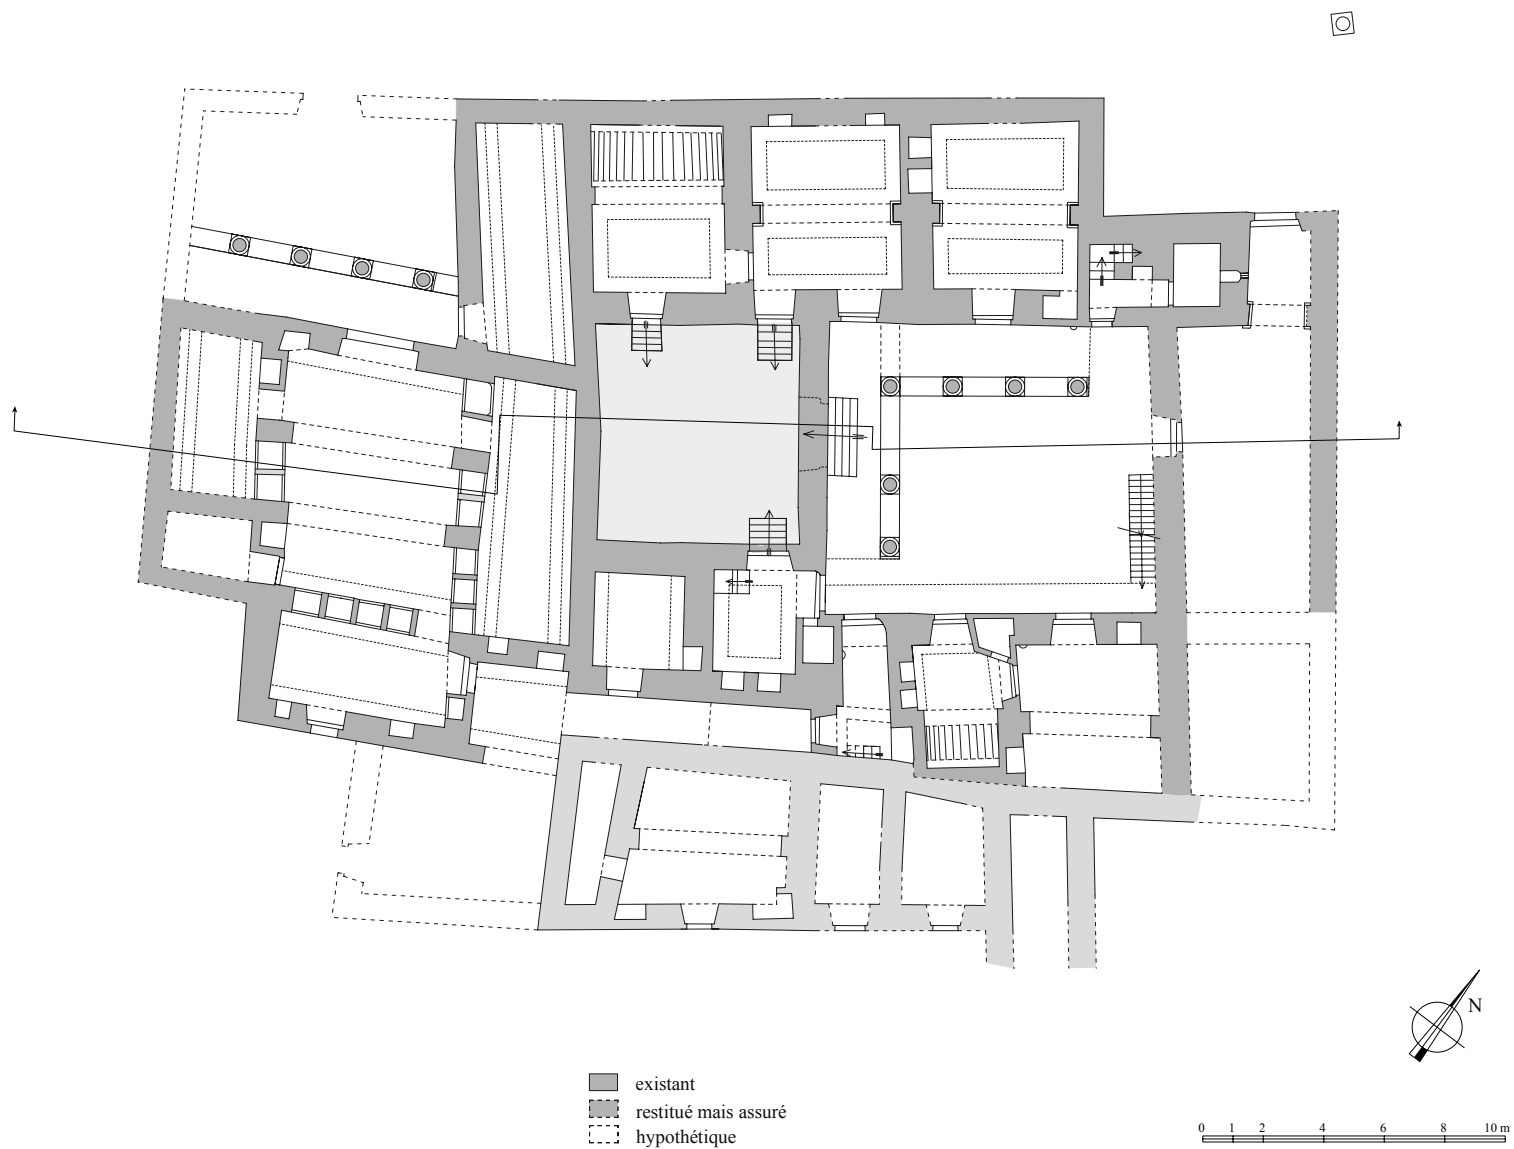
Planche 9 : plan originel restitué du beyt 'Amer : en blanc, les espaces de rez-de-chaussée, en gris, le niveau surélevé © Ph. Bodo, mission 2007.

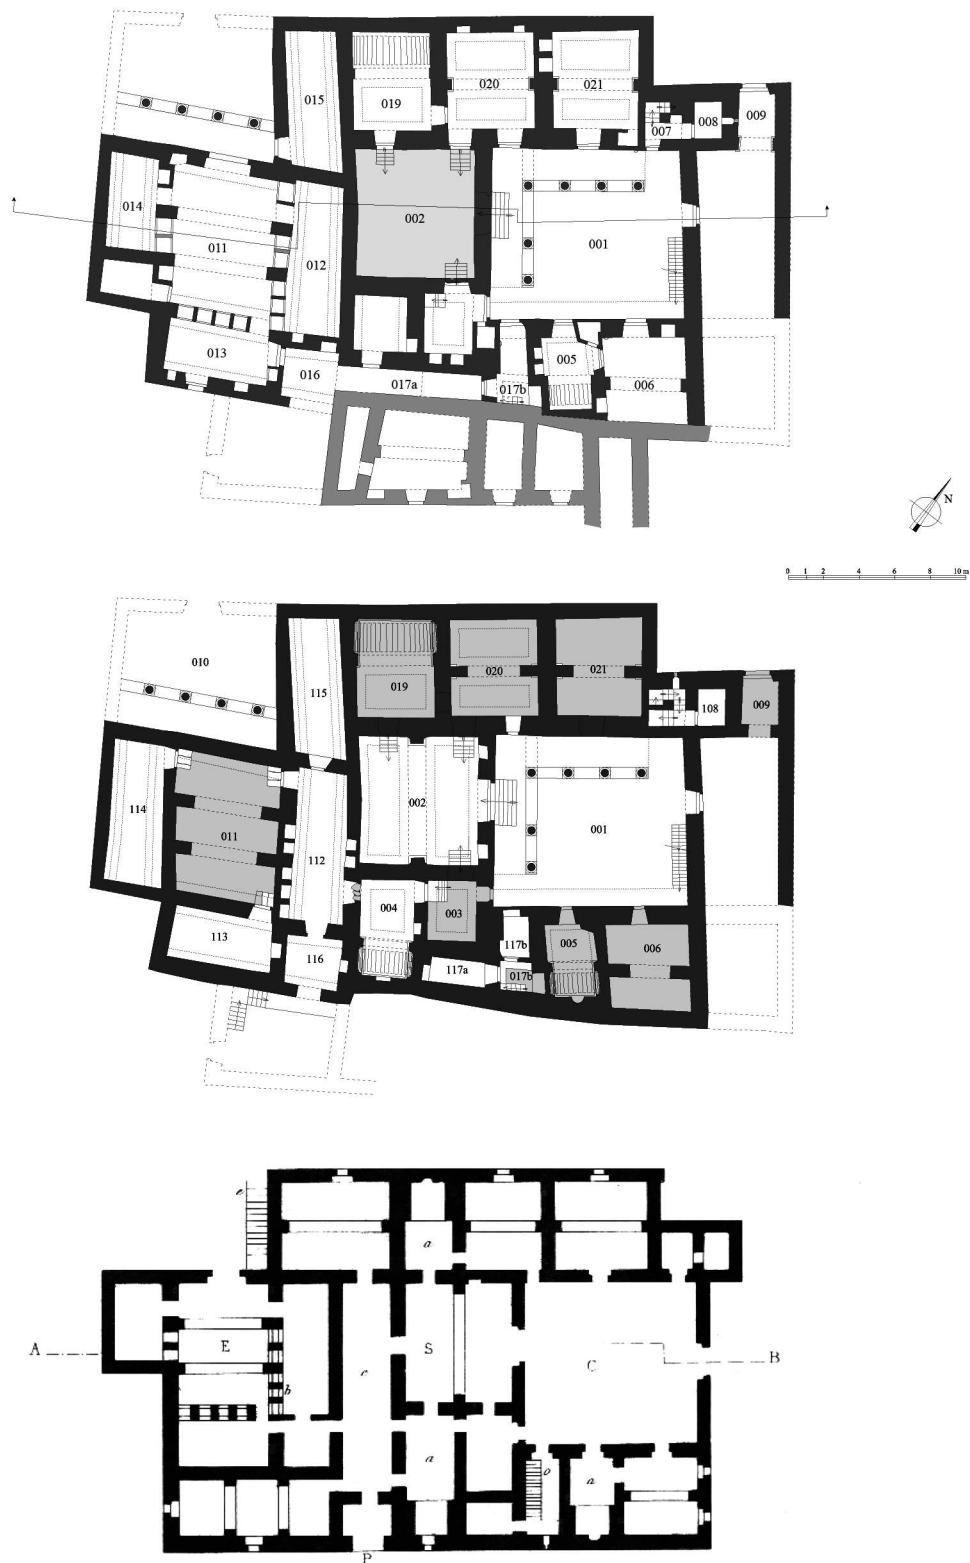
Planche 15 : comparaison entre les restitutions des plans du rez-de-chaussée et du niveau surélevé réalisés en 2007 et le plan restitué publié dans VOGÜÉ 1865-77, pl. 11.
